| Project Name | レジャーアマリーナ保管 備前IC~20分 | | | Trouble Title | 軸封装置漏れ過多 | | Job Span | 3月29日 | Customer | BJP 大西様 | No. | 2020/4/6 -01 |
| Art Name | アルビン 28 | Maker | USA | Type | 6LY-UT | S/N | | Delivery | ? | Hr/Km | ? | 2020/3/3 |

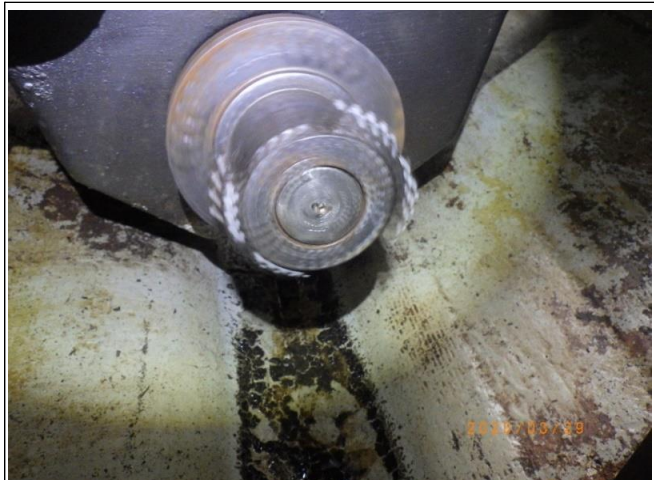
1 シャフト振れ状況

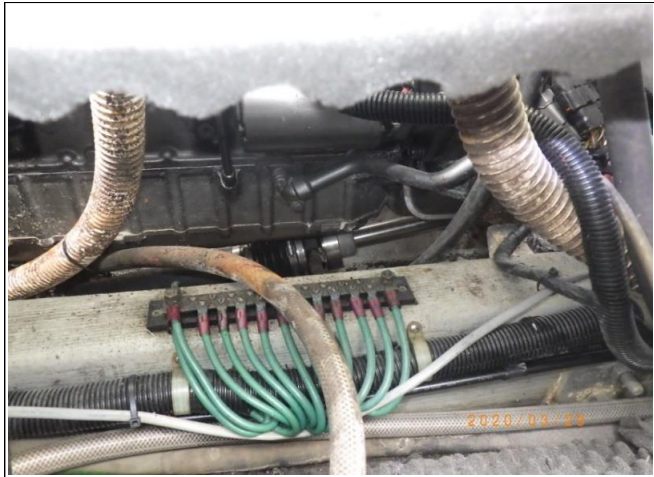
3 シャフトは上下に振れ周り

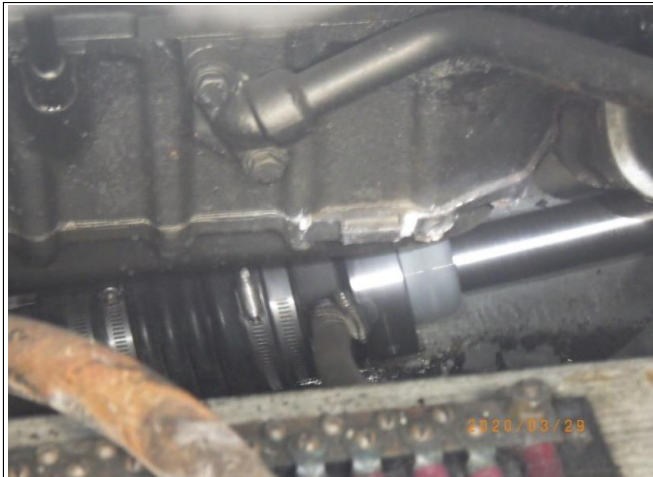
4 2000回転付近で軸封装置PSSより噴き出す

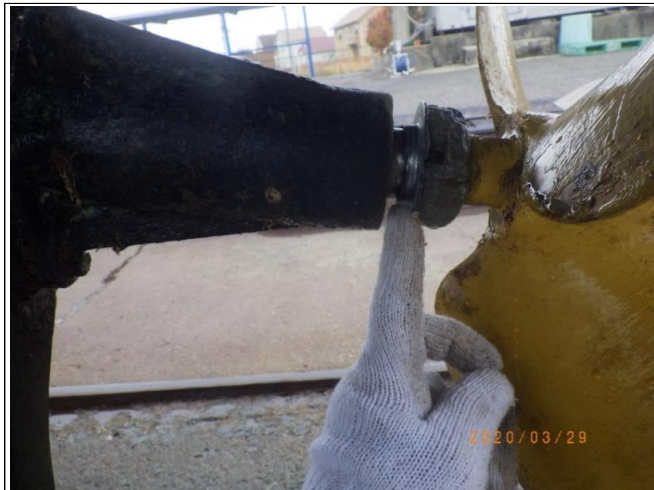
5 リング垂鉛端面が接触し摩耗している(約15mm移動)

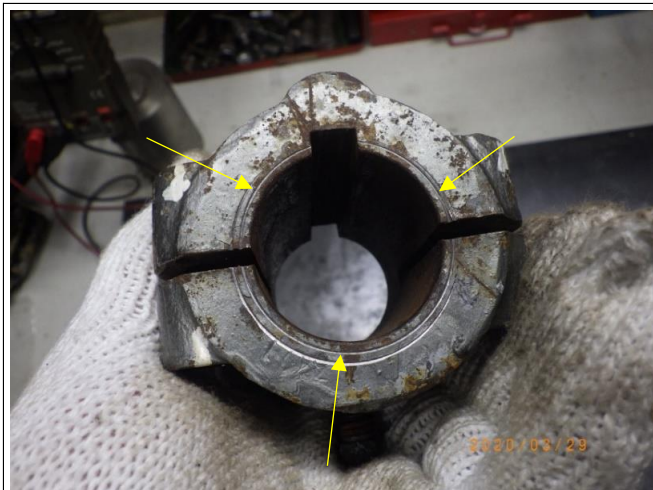
6 カップリング簡易検査結果略正常(内側バイト加工線が正)

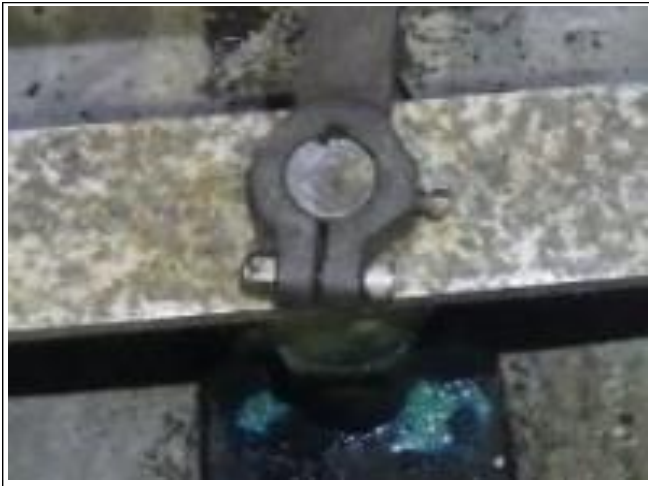
7 舵軸とテラ部がずれている

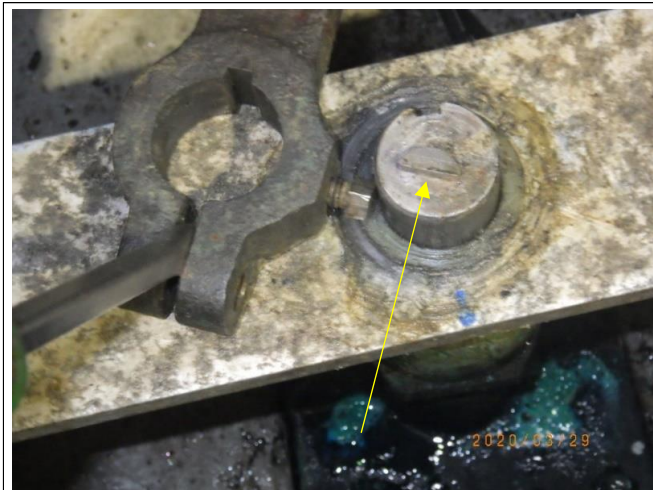
8 不一致の半月キーが取りついていた

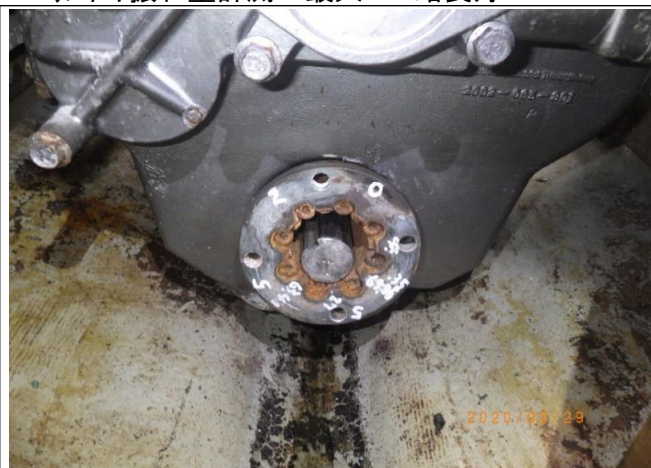
9 マリンギヤ振れ量計測⇒最大0.05略良好

・上下、前後に遊び、ガタは感じられない

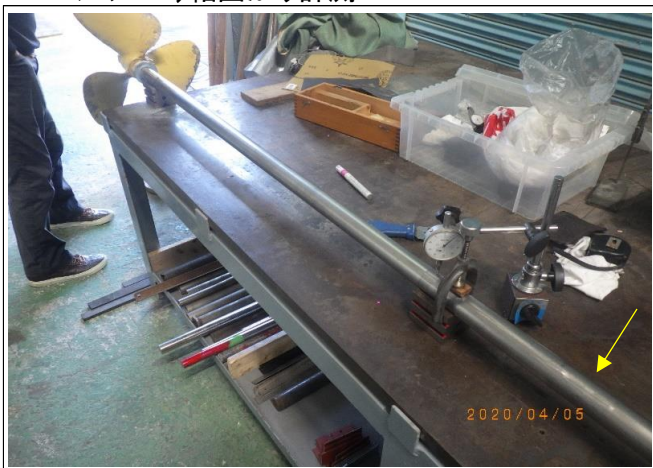
10 4/57°プロペラ軸曲がり計測

・シャフト前端約1/3までは表面精度が異常である  
 ・ダイヤルセット位置で基準の回転"0"が得られた  
 ・プロペラ側支点は問題なく  
 ・矢印付近が軸封装置PSS取付部

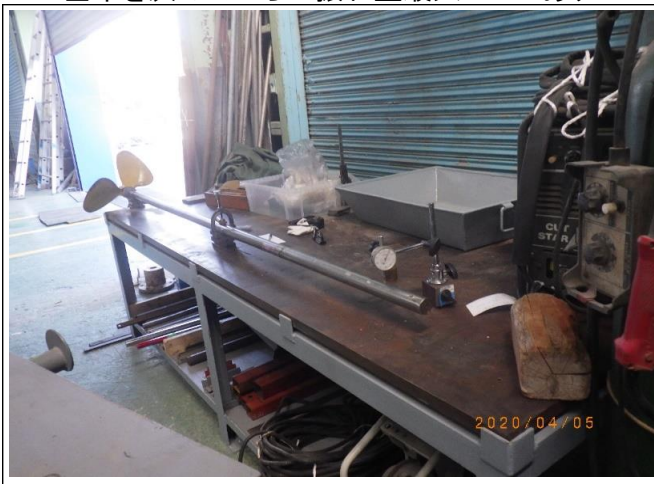
11 基準を決めてからの振れ量最大0.4mmあり

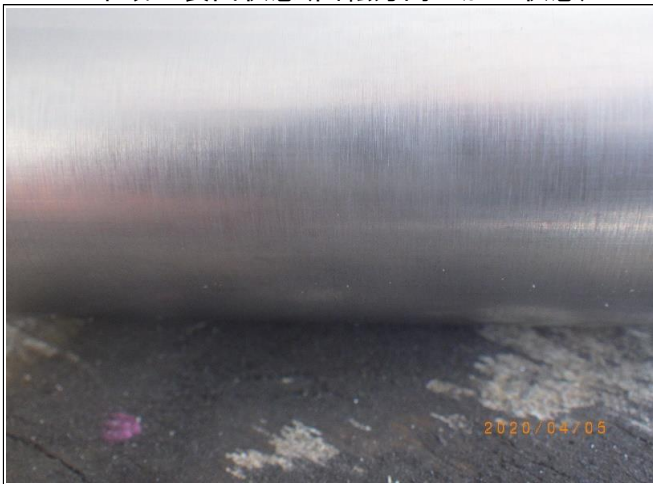
12 正常域の表面状態(回転方向の加工状態)

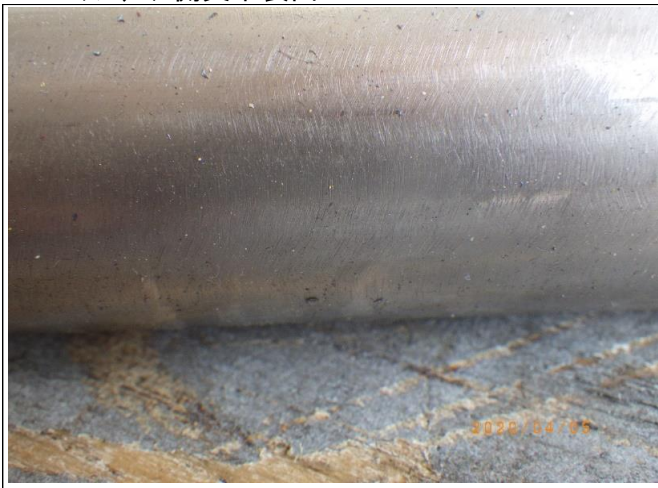
13 カップリング側異常表面

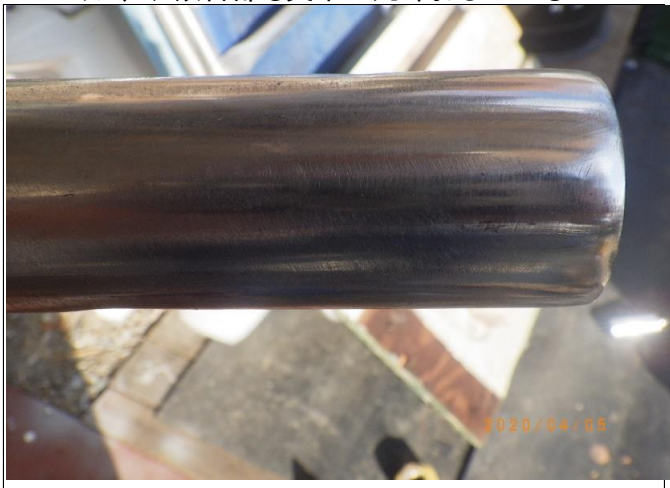
14 カップリング嵌合部も異常に丸味おびている

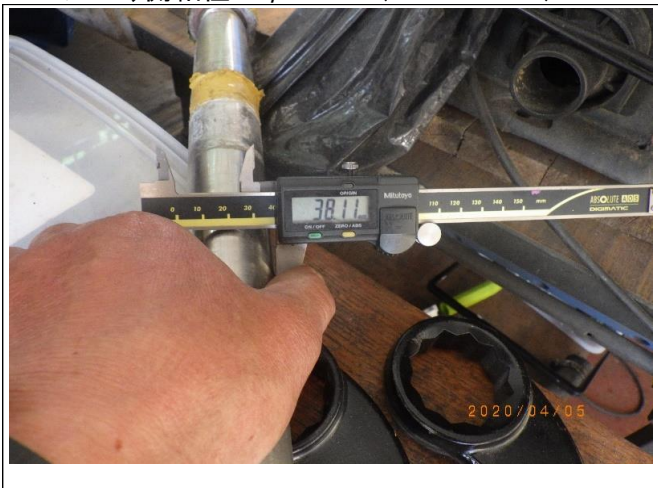
15 プロペラ側軸径⇒φ38.11 (1"1/2=38.1)

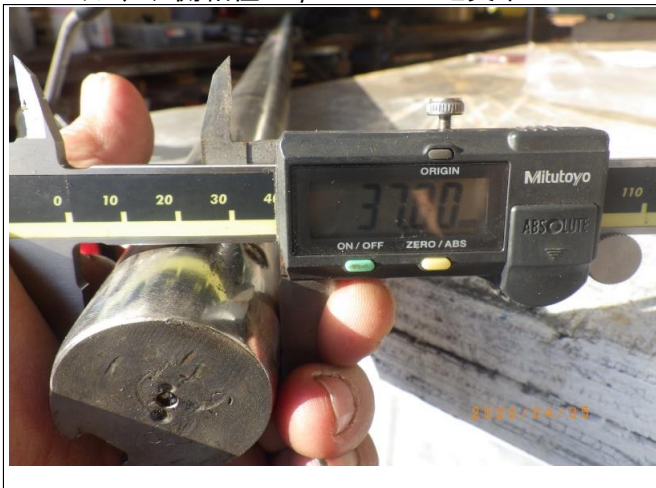
| 調査結果 | 1.<br>2.<br>3.<br>4. | | | | | | まとめ | 1. PSSリテーナはφ38Mを使用の所、シャフトは1"1/2で整合しないため、ハントで過度に修正されていた。 | | | | |

16 カップリング側軸径⇒φ37.20~63と異常

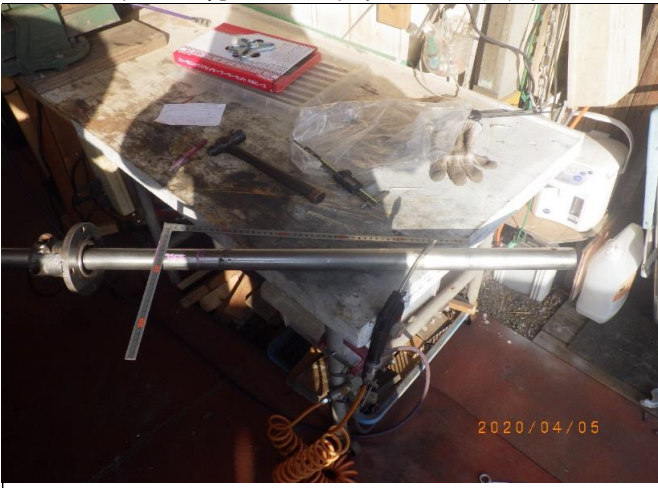
17 カップリングが約1000mm位置まで入り嵌合した

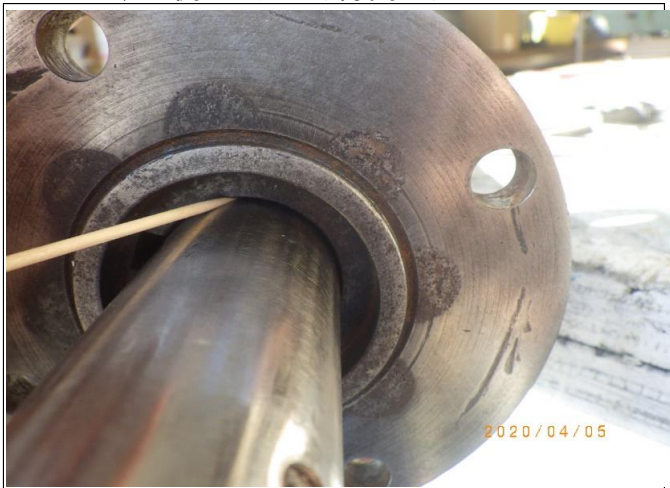
18 カップリング側では大きな隙間となっていた
